BEGLEITUNTERSUCHUNG IM RAHMEN DER ERPROBUNG BEZIEHUNGSWEISE EINFÜHRUNG GESCHÜTZTER RADFAHRSTREIFEN UND GRÜN BESCHICHTETER RADFAHR- UND SCHUTZSTREIFEN IN BERLIN

Anhang: Steckbriefe der Untersuchungsabschnitte

Begleituntersuchung im Rahmen der Erprobung bzw. Einführung Geschützter Radfahrstreifen und Grün beschichteter Radfahr- und Schutzstreifen in Berlin

Hannover, im April 2024

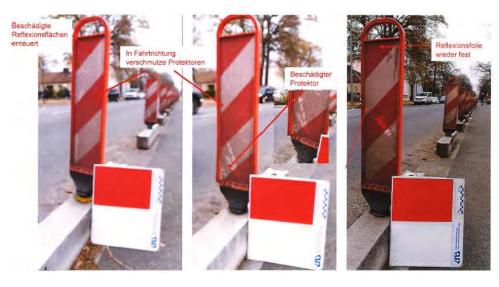
- Die beschädigten Reflexionsfolien an den drei betrachteten Protektoren bei der 1.Begutachtung wurden erneuert.
- Protektor 1.2 ist im unteren Teil stark beschädigt Kunststoff gebrochen.

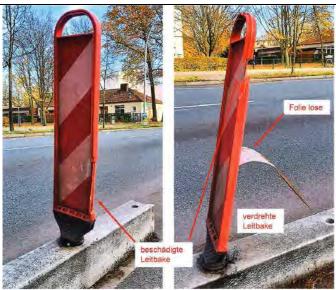
Kunststoff beschädigt

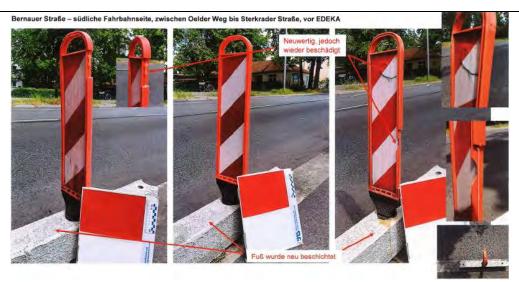
Wiesbadener Schutzbord neu beschichtet

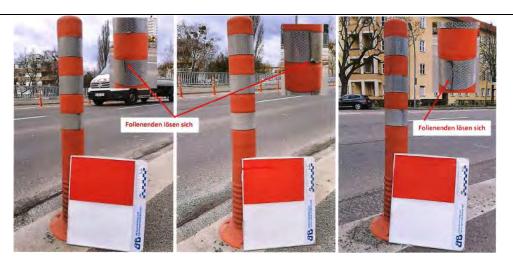
- Einige Poller weisen bereits Kratzspuren/Schrammen auf.

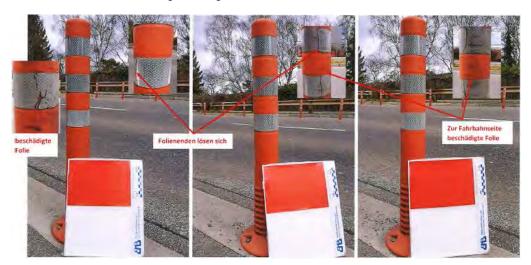
Auf der Brücke einschl. Vorfelder, wo die Poller nicht verschraubt sind, fehlen bereits einige. Im Brückenbereich, zwischen den Übergangskonstruktionen einschl. Vorfelder, Fahrtrichtung Robert-W.-Kempner-Straße Straße fehlen 6 Poller von 41 installierten Pollern. Im Brückenbereich, zwischen den Übergangskonstruktionen einschl. Vorfelder, in Fahrtrichtung Mörchinger Straße fehlen 26 Poller von 41 installierten Pollern.

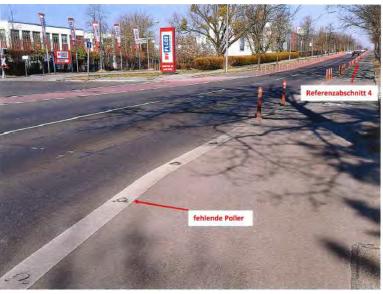
- Im Bereich zw. Den Referenzabschnitten 4 und 5 sind einige Poller beschädigt und z.T. aus der Verankerung (Verschraubung) gerissen.

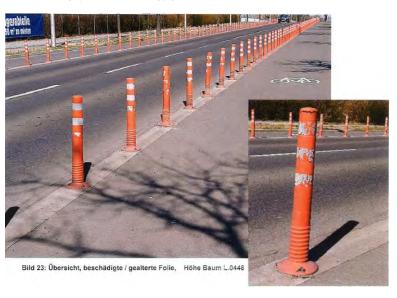
- Auf der Brücke, Fahrtrichtung Mörchinger Straße, wo die Poller nicht verschraubt sind, fehlt ein zusätzlicher Poller, somit mittlerweile fast alle
- Die weiße Reflexfolie ist in Teilbereichen stark beschädigt

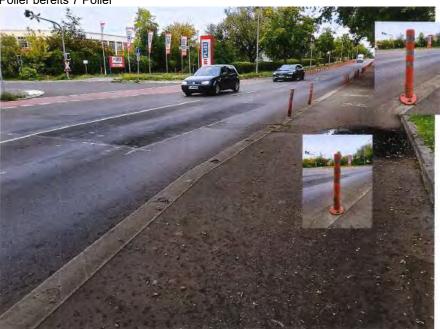
- Beschädigte/gealterte Folien

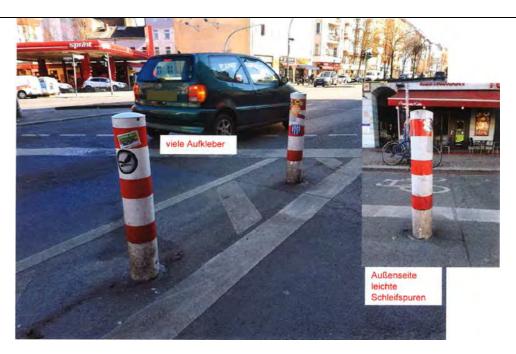
→Im Bereich Albert-Schweitzer-Platz, sind waren Poller beschädigt (3.Begleituntersuchung), zwei Poller wurden erneuert, jedoch sind diese lose/nicht verankert

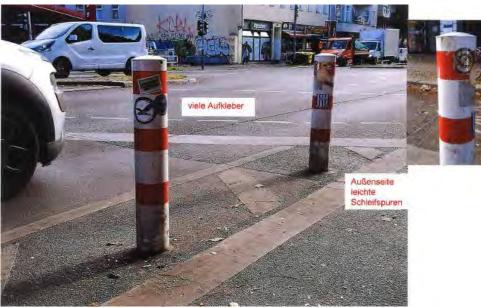
→Im Bereich Albert-Schweitzer-Platz, sind Poller beschädigt (festgestellt bei der 3.Begleituntersuchung), zwei der Poller wurden erneuert, jedoch ist der hintere lose/nicht verankert

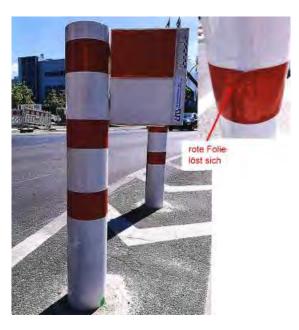
- Ein Poller ist stark beschädigt

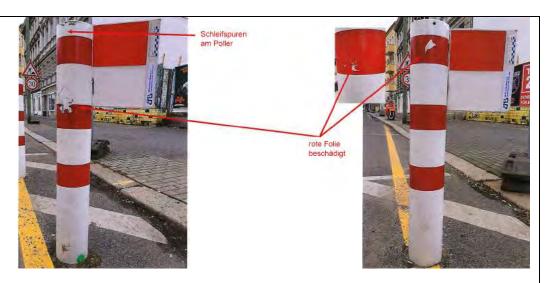
- Zwei Poller sind im Referenzabschnitt 2 seit der Erstbegutachtung bereits erneuert worden, jedoch anscheinend zu tief eingebaut

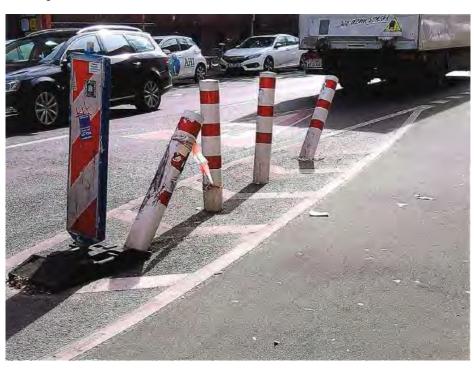
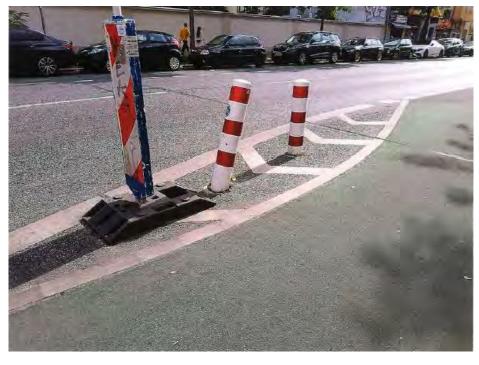
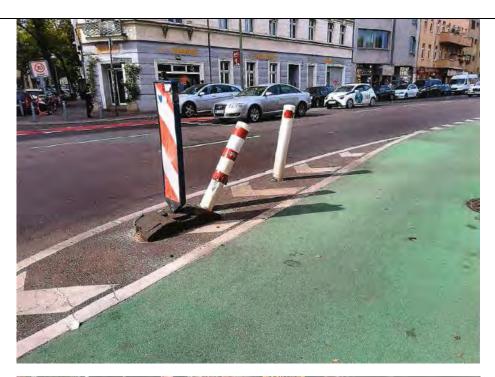
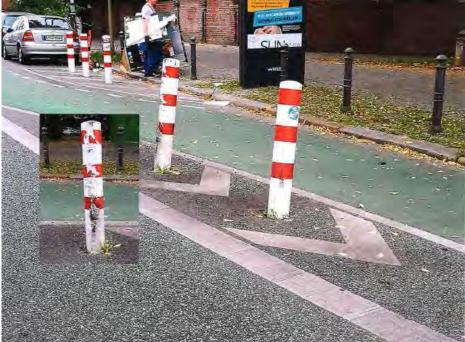
- Bei der Begehung des gesamten Projektes wurde auffällig, dass erhebliche Beschädigungen an den eingebauten Poller zur Fahrbahnseite bestehen.

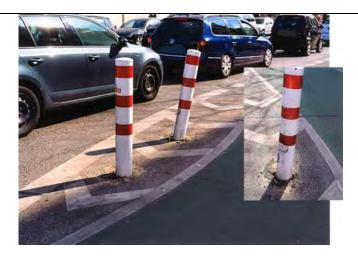
- Es sind zwei fehlende Poller zu verzeichnen

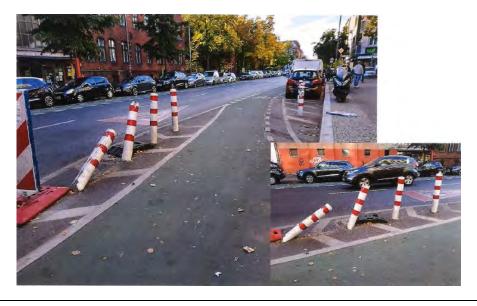
- Bei der Begehung des gesamten Projektes wurde auffällig, dass weiterhin erhebliche Beschädigungen an den eingebauten Pollern, z.T. auch an den bereits erneuerten Pollern, die alle zur Fahrbahnseite hin installiert wurden, bestehen.

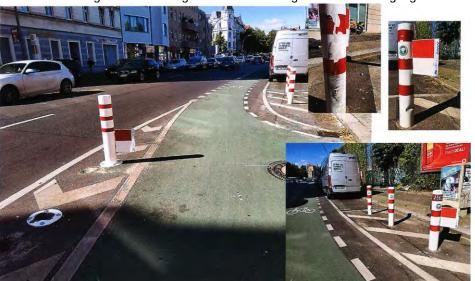
- Der zur letzten Begleituntersuchung ersetzte Poller mit geänderter Befestigung fehlt wieder

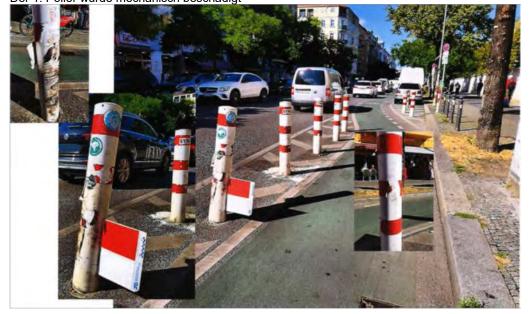
- Der 1. Poller wurde mechanisch beschädigt

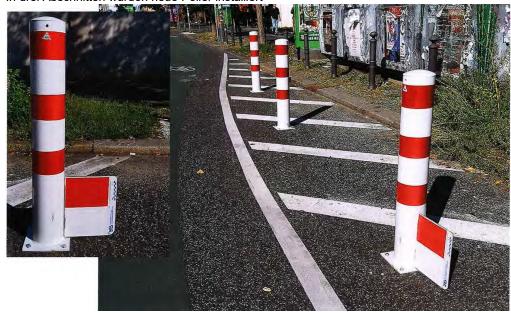
- In drei Abschnitten wurden neue Poller installiert
