# Begleituntersuchung im Rahmen der Erprobung bzw. Einführung Geschützter Radfahrstreifen und grün beschichteter Radfahr- und Schutzstreifen in Berlin:

## Zwischenbericht

Im Auftrag der Senatsverwaltung für Umwelt, Verkehr und Klimaschutz

Stand 29.03.2021

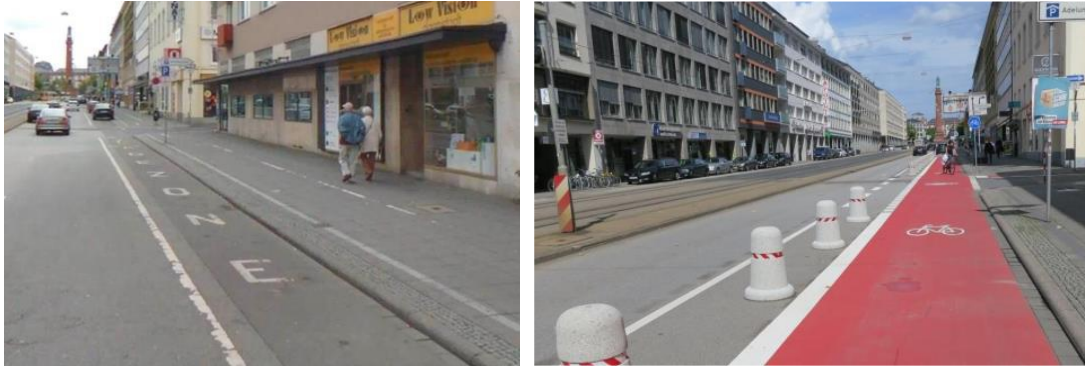
Abb. 2-5: Rheinstraße vorher (links) und nachher (rechts) (Wissenschaftsstadt Darmstadt, 2019)

Im zweiten Quartal des Jahres 2019 wurde in Darmstadt auf einem Teilstück der Rheinstraße (300 m) stadteinwärts ein Geschützter Radfahrstreifen installiert (Abb. 2-5). Dieser ist 2,30 m breit und durch Betonpoller vom Kfz-Verkehr getrennt. Die Trennung zum Fußverkehr wird über eine Bordsteinkante erreicht. Für die ansässigen Einzelhändler und den Lieferverkehr wurde eine Ladezone von 30 m Länge eingerichtet.

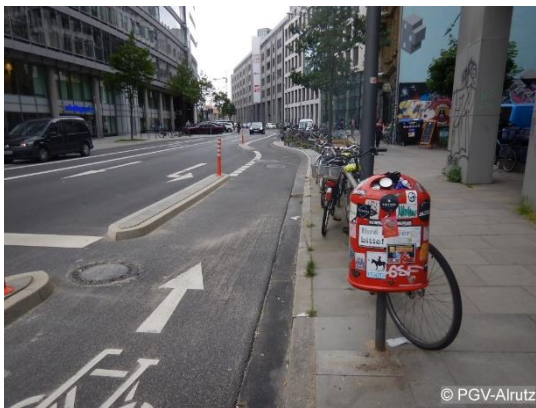
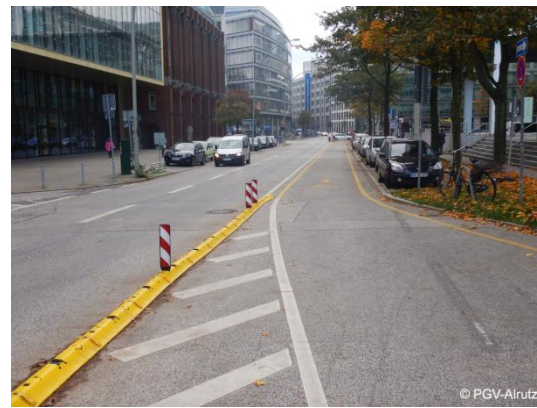
Abb. 2-6: Caffamacherreihe, Hamburg  
(Foto: PGV-Alrutz)

Abb. 2-7: Caffamacherreihe, Hamburg  
(Foto: PGV-Alrutz)

Ein weiteres Beispiel ist in Hamburg die Caffamacherreihe, in der ein Radfahrstreifen mit Trennelementen entgegen der Einbahnrichtung vom Kfz-Verkehr installiert sowie ein provisorischer Geschützter Radfahrstreifen entgegen der Fahrtrichtung einer Einbahnstraße, mit Parken hinter dem Radfahrstreifen eingerichtet wurde (Abb. 2-6, Abb. 2-7).

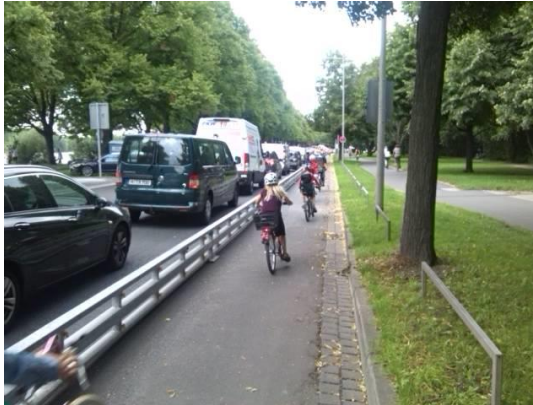
Abb. 2-8: Rudolf-von-Bennigsen-Ufer, Hannover (Foto: PGV: Alrutz)

In Hannover wurden während einer mehrwöchigen Großveranstaltung (Maschseefest) ein provisorischer Geschützter Radfahrstreifen am Rudolf-von-Bennigsen-Ufer eingerichtet. Dieser diente zum Schutz vor dem Zuparken in diesem Bereich (Abb. 2-8). Ein Radfahrstreifen mit Doppelmarkierung und baulichen Trennelementen entgegen der Einbahnrichtung gibt es in Hannover in der Schillerstraße und Jägerstraße (ohne bauliche Trennung, Abb. 2-9 und Abb. 2-10).

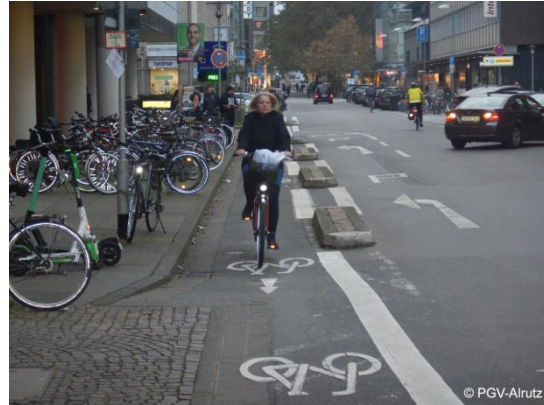
Abb. 2-9: Schillerstraße, Hannover (Foto: PGV: Alrutz)

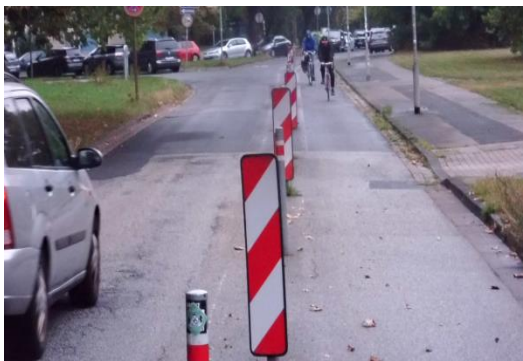
Abb. 2-10: Jägerstraße, Hannover (Foto: PGV-Alrutz)

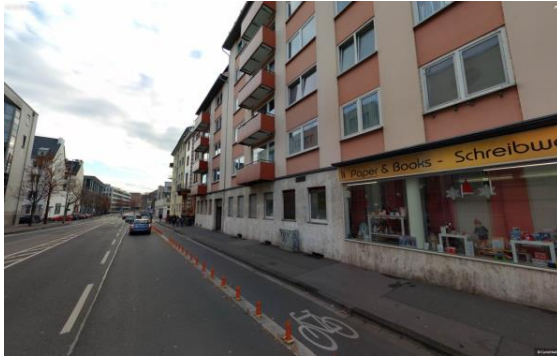
Abb. 2-11: Geschützter Radfahrstreifen an Stelle mit häufigen Parkverstößen (Foto: Franziska Voigt, Stadt Mainz)

In Mainz wurde ein Geschützter Radfahrstreifen mit einfachen Mitteln in Teilabschnitt mit zuvor häufigem Halten oder Parken auf dem Radfahrstreifen eingerichtet. Aus Ludwigshafen und Stuttgart sind Geschützte Radfahrstreifen auf kurzen Teilabschnitten von Straßen mit hohem Parkdruck (Abb. 2-11, Abb. 2-12) bzw. in einer Knotenzufahrt einer in Gegenrichtung geöffneten Einbahnstraße bekannt.

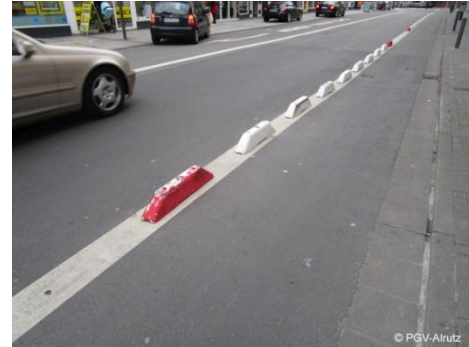
Abb. 2-12: Geschützter Radfahrstreifen in Ludwigshafen

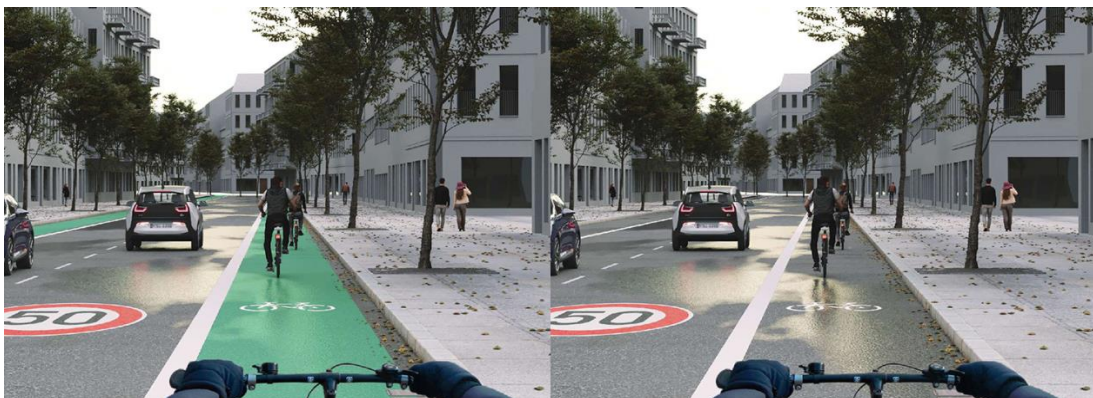
Abb. 2-14: 80 % der befragten Radfahrenden fühlen sich bei einem schmalen Radfahrstreifen ohne parkende Autos bei Grünfärbung „sicher oder sehr sicher“, ohne Grünfärbung sind es 69 % (FIXMYBERLIN TEAM 2020)

Bei einer Befragung im Internet gaben 21.000 Personen ihre subjektive Einschätzung unterschiedlicher Verkehrssituationen an Strecken anhand von Fotomontagen an. Dabei wurden Radverkehrsanlagen nach verschiedenen Merkmalen bewertet, wie Breite der Radverkehrsanlage, mit oder ohne Parken, Abtrennungen zum fließenden Kfz-Verkehr und auch flächige Einfärbungen auf der Strecke, hier als Grünfärbung. Die in der Realität objektiv unfallträchtigeren Knotenpunkte waren in dieser Studie kein Thema. Dabei kam heraus, dass einige Nutzende sich auf einer Radverkehrsanlage mit einer Grünbeschichtung sicherer fühlen (vgl. Abb. 2-14 und Abb. 2-15) und das umso mehr, je schlechter die Radverkehrsanlage ausgebaut ist. (FIXMYCITY TEAM 2020)

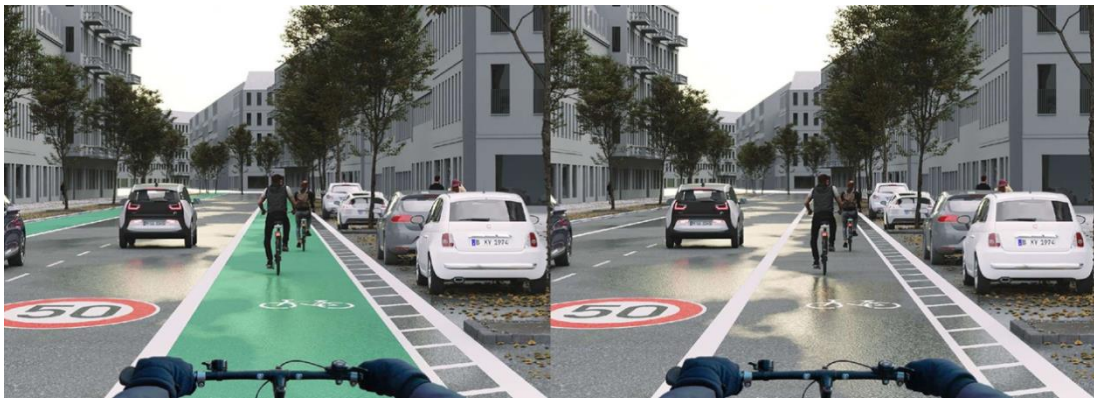
Abb. 2-15: 78 % der befragten Radfahrenden fühlen sich bei einem breiten Radfahrstreifen mit parkenden Autos rechts davon bei Grünfärbung „sicher oder sehr sicher“, ohne Grünfärbung sind es 71 % (FIXMYBERLIN TEAM 2020)

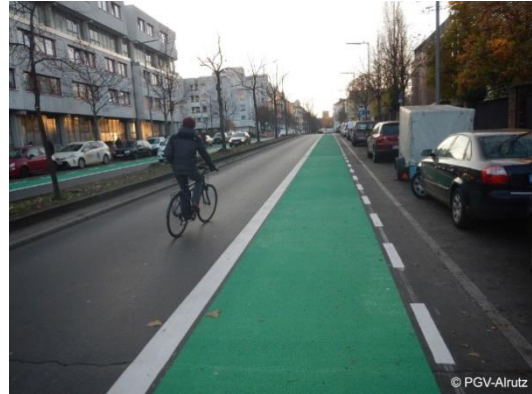
Abb. 3-27: Werbellinstraße nachher (kurz nach Beschichtung, noch ohne Fahrrad-Symbole)

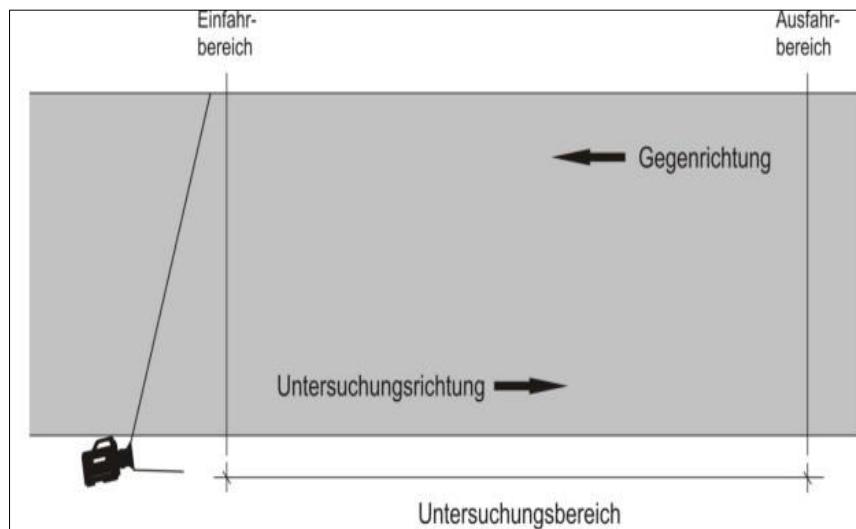
Abb. 3-28: Untersuchungsbereich

Die entsprechenden Erhebungsmerkmale bzw. Kenngrößen wurden in einem bis zu 30 m langen Untersuchungsbereich ermittelt. Um die Querschnittspositionen der Verkehrsteilnehmenden zu bestimmen, wurde vor Ort ein Messraster definiert und videotechnisch aufgenommen (Abb. 3-28). Die Messpunkte wurden für die Auswertung auf den Monitor bzw. eine Folie übertragen und über Linien zu einem Raster miteinander verbunden. Die Kamera wurde in einer Höhe von ca. 2,50 m an einem Baum oder Laterne positioniert. Zu beiden Erhebungen wurde der gleiche Videostandort und -zeit gewählt, um die Vergleichbarkeit zu gewährleisten.

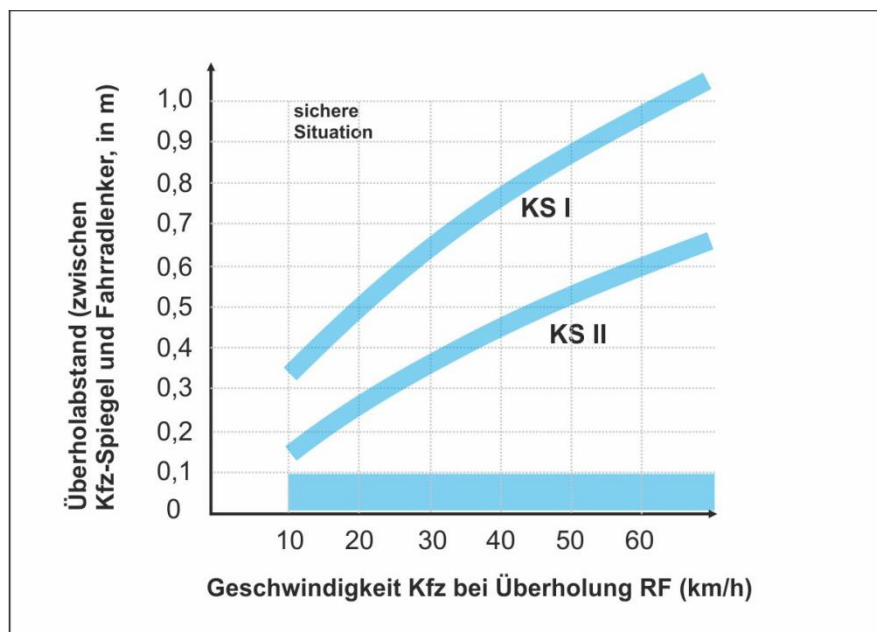
Abb. 3-29 Diagramm zur Einstufung kritischer Situationen bei Überholvorgängen<sup>34</sup>

Für die Interaktion „Überholen Vorbeifahrt Kfz-Rad“ wurden nur Überholungen ohne Gegenverkehr ausgewertet. Aus einem Überholen mit höherer Geschwindigkeit und geringem Seitenabstand können Gefährdungen für den Radverkehr entstehen. Diese können als kritische Situationen entsprechend Abb. 3-29 eingestuft werden. „KS 1“ bezeichnet dabei eine kritische Situation der Schwerstufe 1, „KS 2“ der Schwerstufe 2.

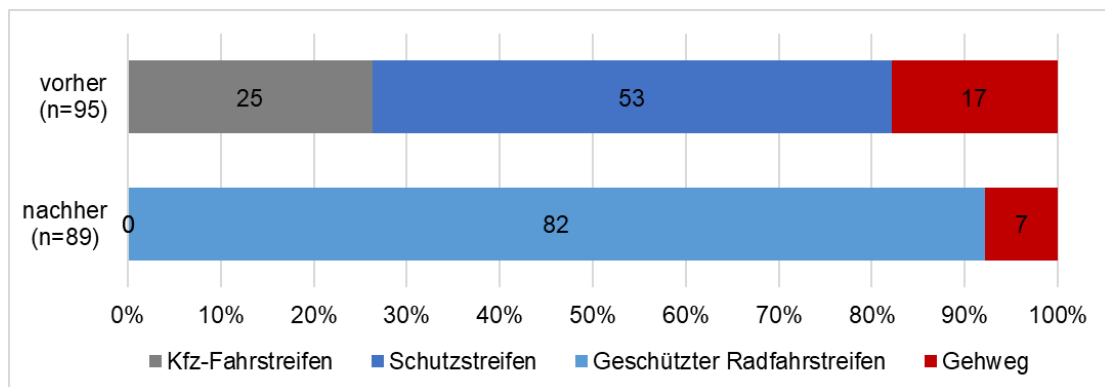
Abb. 5-31: Flächennutzung allein Radfahrender in der Wendenschlossstraße vorher und nachher

In der Wendenschlossstraße wurden im Vorher-Zustand insgesamt 95 alleinfahrenden Radfahrende erfasst. 56 % aller erfassten Radfahrenden nutzten den Schutzstreifen, 26 % den Kfz-Fahrstreifen und 18 % den Gehweg. Nachher-Zustand wurden ebenfalls 100 alleinfahrenden Radfahrende beobachtet. Fast alle Radfahrenden nutzen im Nachher-Zustand den Geschützten Radfahrstreifen (92 %). Lediglich 8 % fuhren auf dem Gehweg. Im Nachher-Zustand nutzte kein allein Radfahrender die Kfz-Fahrstreifen (Abb. 5-31).

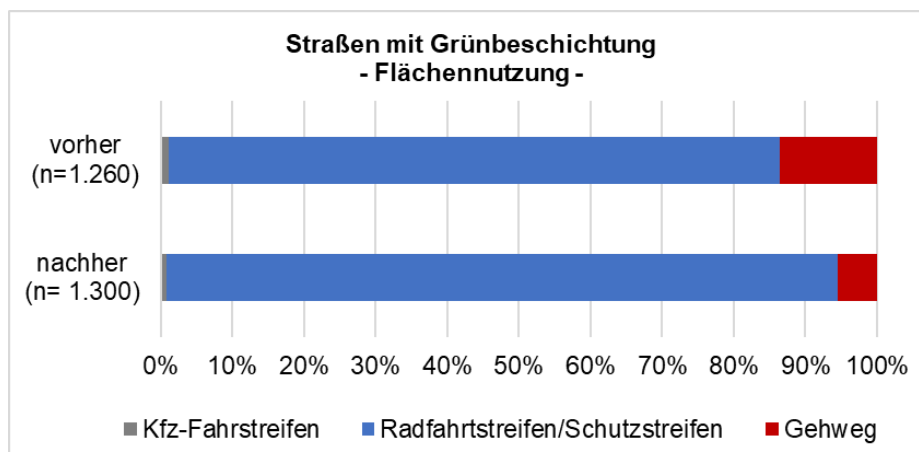
Abb. 6-39: Flächennutzung auf den Straßen mit grün beschichteten Radfahr- bzw. Schutzstreifen (über alle 14 Straßen)

Auf den Straßen mit grün beschichteten Radfahr- bzw. Schutzstreifen wurde eine deutlich bessere Regelakzeptanz beobachtet. Während im Vorher-Zeitraum über alle Straßen hinweg 164 (13 %) Radfahrende den Gehweg nutzten, waren dies im Nachher-Zeitraum nur noch 71 (5 %) Radfahrende. Diese positive Entwicklung zeigte sich auf fast allen Untersuchungsabschnitten (Abb. 6-39 und Abb. 6-40).

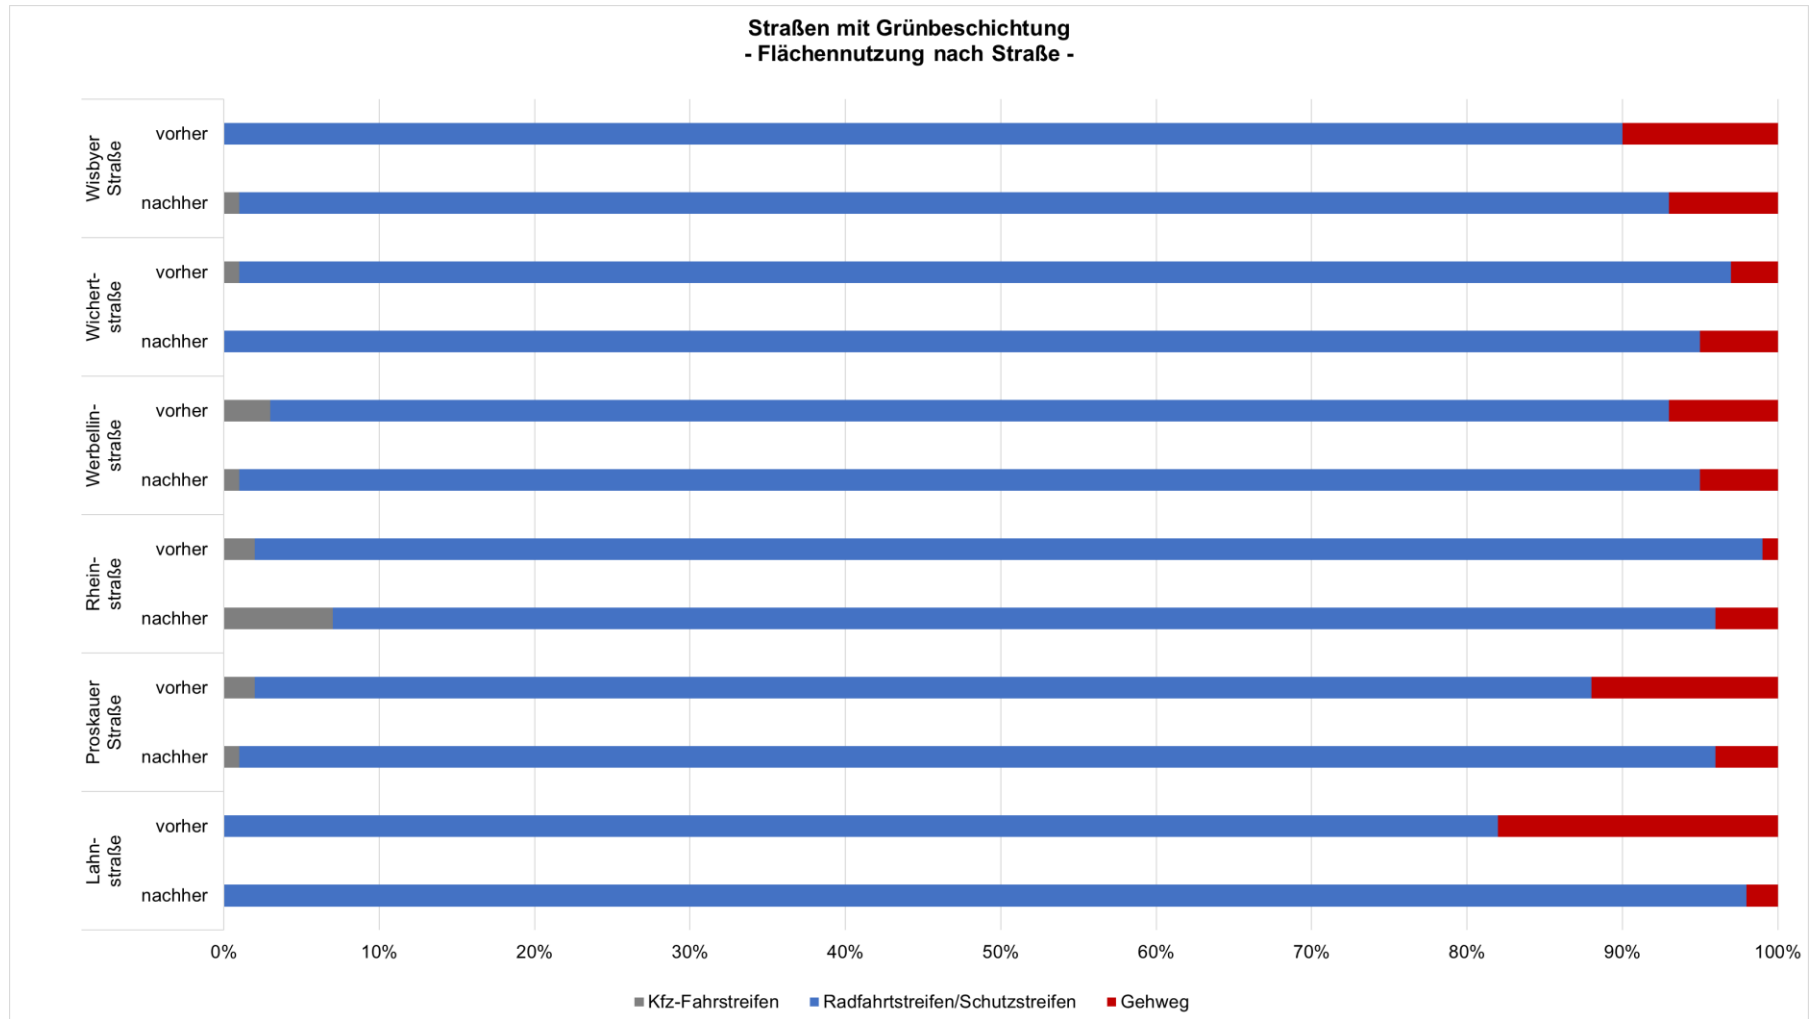
Abb. 6-40: Flächennutzung auf den einzelnen Straßen mit grün beschichteten Radfahr- bzw. Schutzstreifen
