BEGLEITUNTERSUCHUNG IM RAHMEN DER ERPROBUNG BEZIEHUNGSWEISE EINFÜHRUNG GESCHÜTZTER RADFAHRSTREIFEN UND GRÜN BESCHICHTETER RADFAHR- UND SCHUTZSTREIFEN IN BERLIN

Anhang: Steckbriefe der Untersuchungsabschnitte

Begleituntersuchung im Rahmen der Erprobung bzw. Einführung Geschützter Radfahrstreifen und Grün beschichteter Radfahr- und Schutzstreifen in Berlin

Hannover, im April 2024

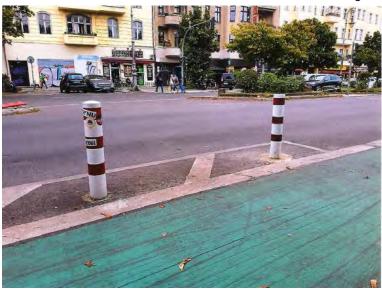
Viertbegutachtung
Datum:	21.09.2021
Art der Protektion:	Nicht überfahrbar, in Metallausführung
Ergebnis:	 Allgemein wird auffällig, dass auf der gesamten Strecke immer mehr Aufkleber auf den Pollern sich befinden Bereits dokumentierten Schadensbilder der 1. bis 3. Begleituntersuchung im Gebrauchszustand sind meist unverändert Dabei sind folgende hinzukommende Schadensbilder/Mängel zu der 3.Begleituntersuchung im Gebrauchszustand zu dokumentieren: Deutliche Schleifspuren an Pollern im Bereich der Sperrflächen zur Fahrbahn, im Bereich der parkenden Autos sind dagegen nur geringe Schleifspuren zu erkennen.

fehlende Poller zu verzeichnen. (Vgl. Prüfbericht Nr. 18211519)

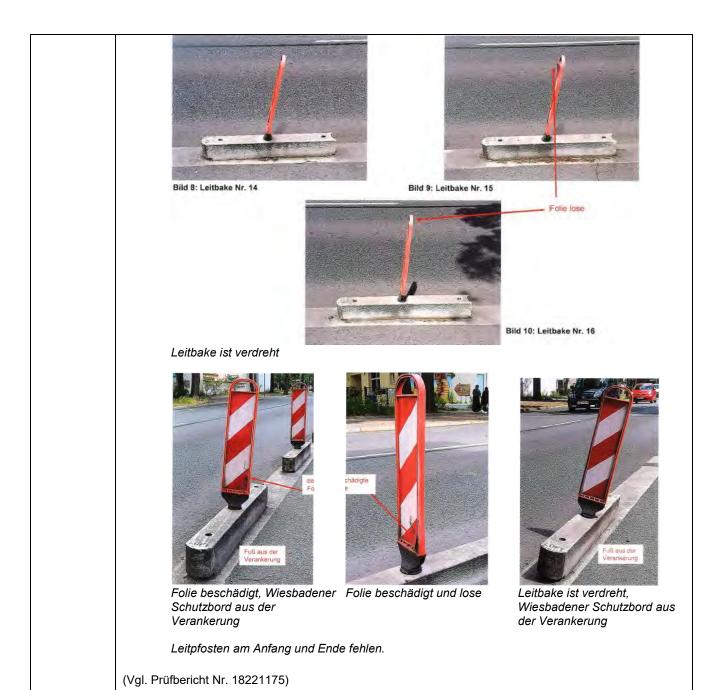
Kunststoff und Folie beschädigt und lose

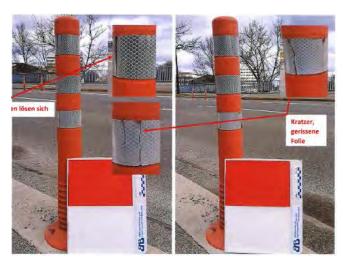
- Einige Poller weisen bereits Kratzspuren/Schrammen auf.

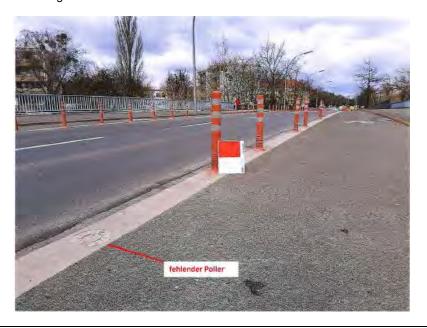
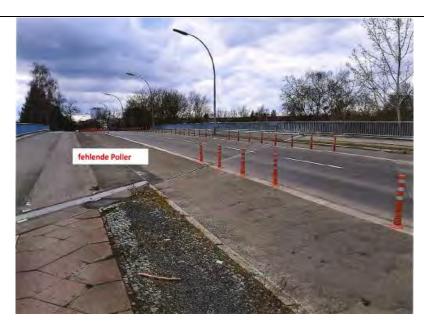
Auf der Brücke einschl. Vorfelder, wo die Poller nicht verschraubt sind, fehlen bereits einige. Im Brückenbereich, zwischen den Übergangskonstruktionen einschl. Vorfelder, Fahrtrichtung Robert-W.-Kempner-Straße Straße fehlen 6 Poller von 41 installierten Pollern. Im Brückenbereich, zwischen den Übergangskonstruktionen einschl. Vorfelder, in Fahrtrichtung Mörchinger Straße fehlen 26 Poller von 41 installierten Pollern.

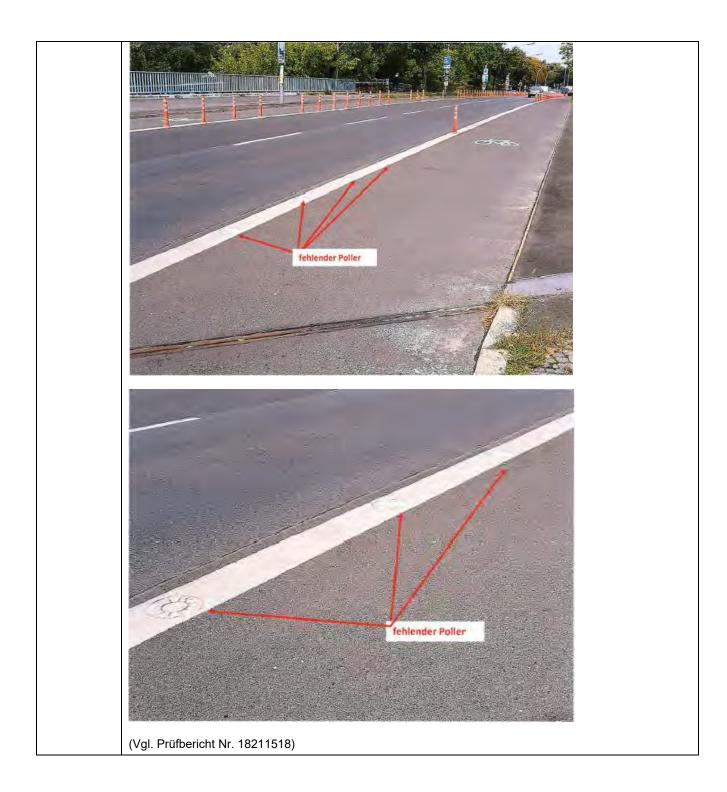
fehlender Paller

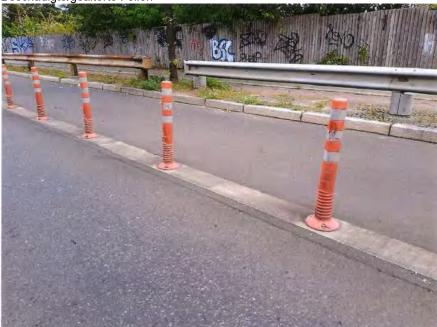
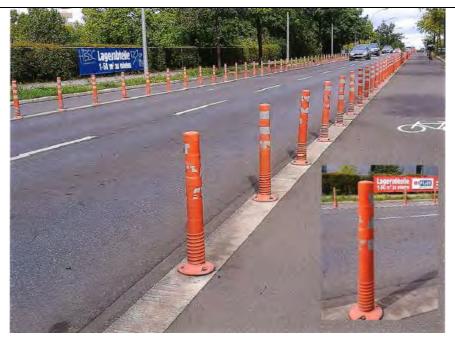
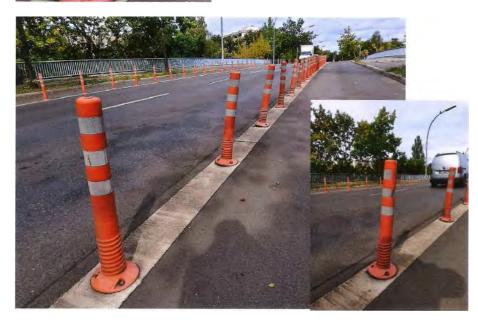
- Beschädigte/gealterte Folien

- Auf der Brücke, Fahrtrichtung Mörchinger Straße, wo die Poller nicht verschraubt sind, fehlen mittlerweile fast alle
- Auf der Brücke, Fahrtrichtung Robert-W.-Kempner-Straße, wo die Poller ebenfalls nicht verschraubt sind, fehlen mittlerweile 15 von 29 Pollern

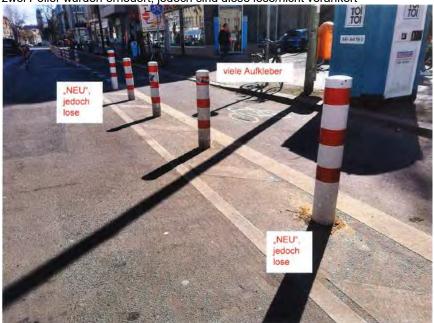
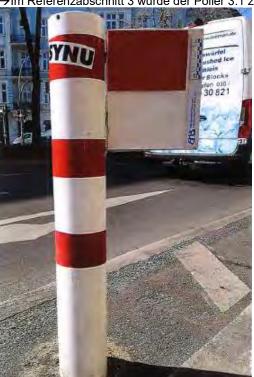
→Im Bereich Albert-Schweitzer-Platz, sind waren Poller beschädigt (3.Begleituntersuchung), zwei Poller wurden erneuert, jedoch sind diese lose/nicht verankert

→Im Referenzabschnitt 3 wurde der Poller 3.1 zwischenzeitlich erneuert

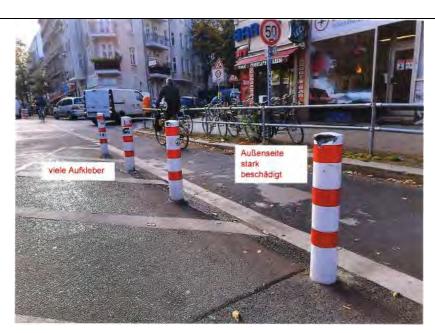
- Es ist insgesamt ein fehlender Poller zu verzeichnen (Vgl. Prüfbericht Nr. 18221092)

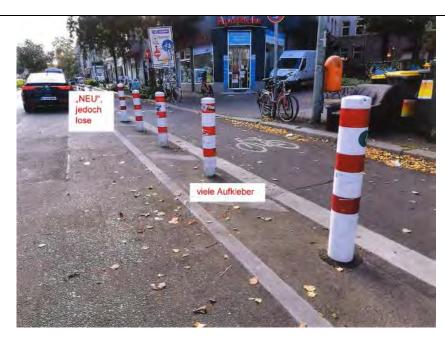
→Im Bereich Albert-Schweitzer-Platz, sind Poller beschädigt (festgestellt bei der 3.Begleituntersuchung), zwei der Poller wurden erneuert, jedoch ist der hintere lose/nicht verankert

- Es ist insgesamt ein fehlender Poller zu verzeichnen (Vgl. Prüfbericht Nr. 18221541)

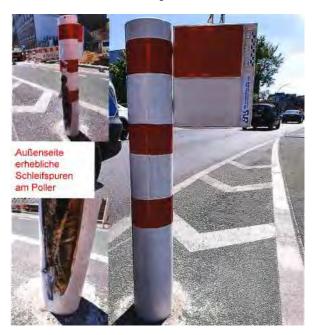
- Ein Poller ist stark beschädigt

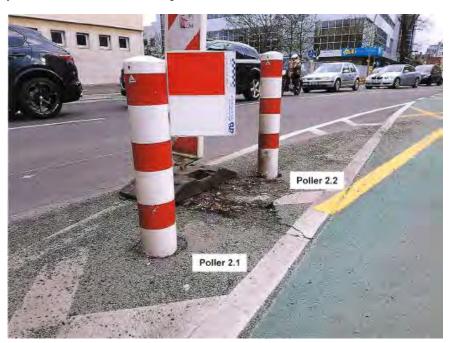
- Zwei Poller sind im Referenzabschnitt 2 seit der Erstbegutachtung bereits erneuert worden, jedoch anscheinend zu tief eingebaut

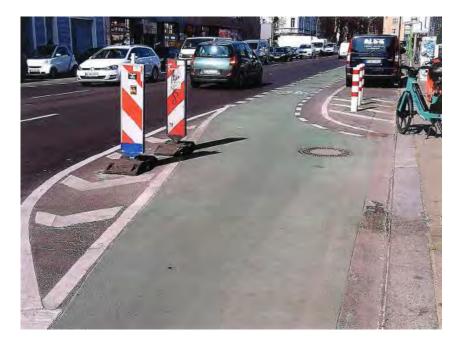
- Es sind zwei fehlende Poller zu verzeichnen

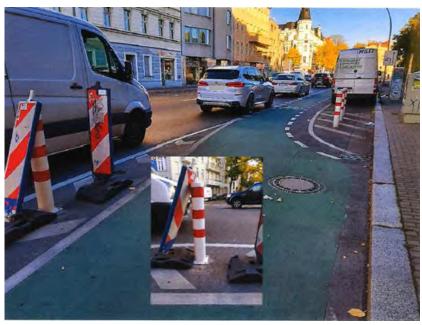
- Bei der Begehung des gesamten Projektes wurde auffällig, dass weiterhin erhebliche Beschädigungen an den eingebauten Pollern, z.T. auch an den bereits erneuerten Pollern, die alle zur Fahrbahnseite hin installiert wurden, bestehen.
